RAPORTI I EKZAMINIMIT JO-DESTRUKTIV

INSPEKTIMI I KONSTRUKSIONIT
TË URAVE

PËRGATITI
SELATIN ZOGJANI

MARS 2010

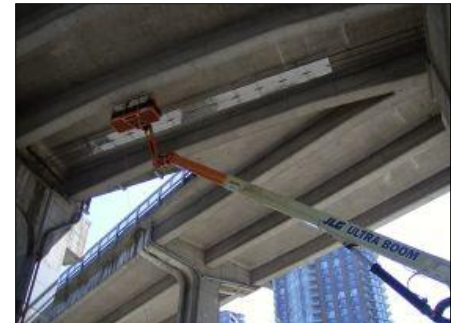
Fig. 3. Skenimi i urës Granville St. Bridge nga ana e poshtme.

Qëllimi i skenimit të këtij projekti ishte informimi i sakët i thellësisë dhe vendodhjes së armaturës mbrenda segmenteve të konstruksionit të betonuar.

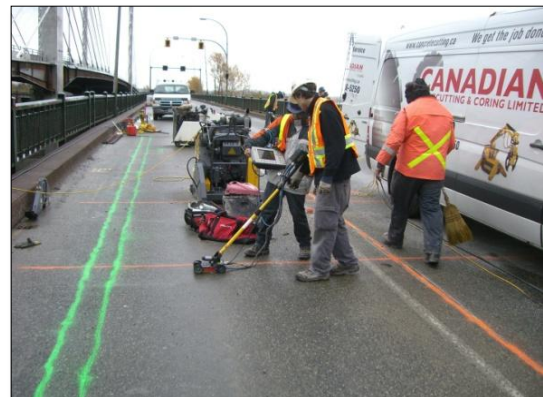
Fig. 5. Skenimi manual mbi urën Pitt Meadows River Bridge

Fig. 5 paraqet inspektimin me radar në urën e vjetër, Pitt Meadows Bridge (South). Kjo urë ishte larguar nga funksioni për shkak të vjetërsisë. Skenimi dhe rezultati ishte publikua para se të hiqet i tërë konstruksioni permanent. Gjatë dhe pas shkatërrimit rezultatet ishin verifikuar dhe krahasuar me spesimiente.

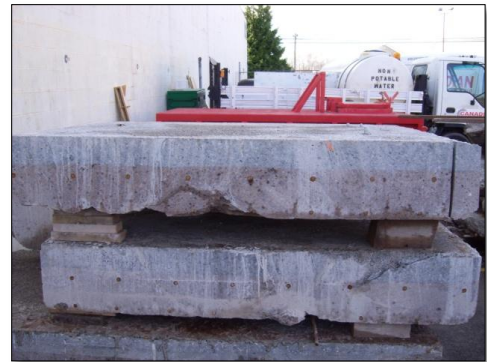
Fig. 6. Segmente nga sloleta e urës Pitt Meadows River Bridge

Për të vertetur aftësin e matjes së trashësisë së shtresës së asfaltuar, dhe thellësin dhe vendodhjen e armaturës, disa segmente (Fig. 6) të urës së demoluar janë marrur si spesimente për t'i krahasuar rezultatet. Segmentet e solutës kanë një sipërfaqe prej 1.22m me 1.83m me trashësi prej 330mm. Ky konstruksion ishte ndërtuar me soleta me elemente të parapërgatitur prej betonarmeje dhe flinte në trerët e hekurit.
